OASIS OXY 400 Belüftungs-Luftpumpe zum Betrieb des Oxytex Belüfters
Artikelnummer: 50464

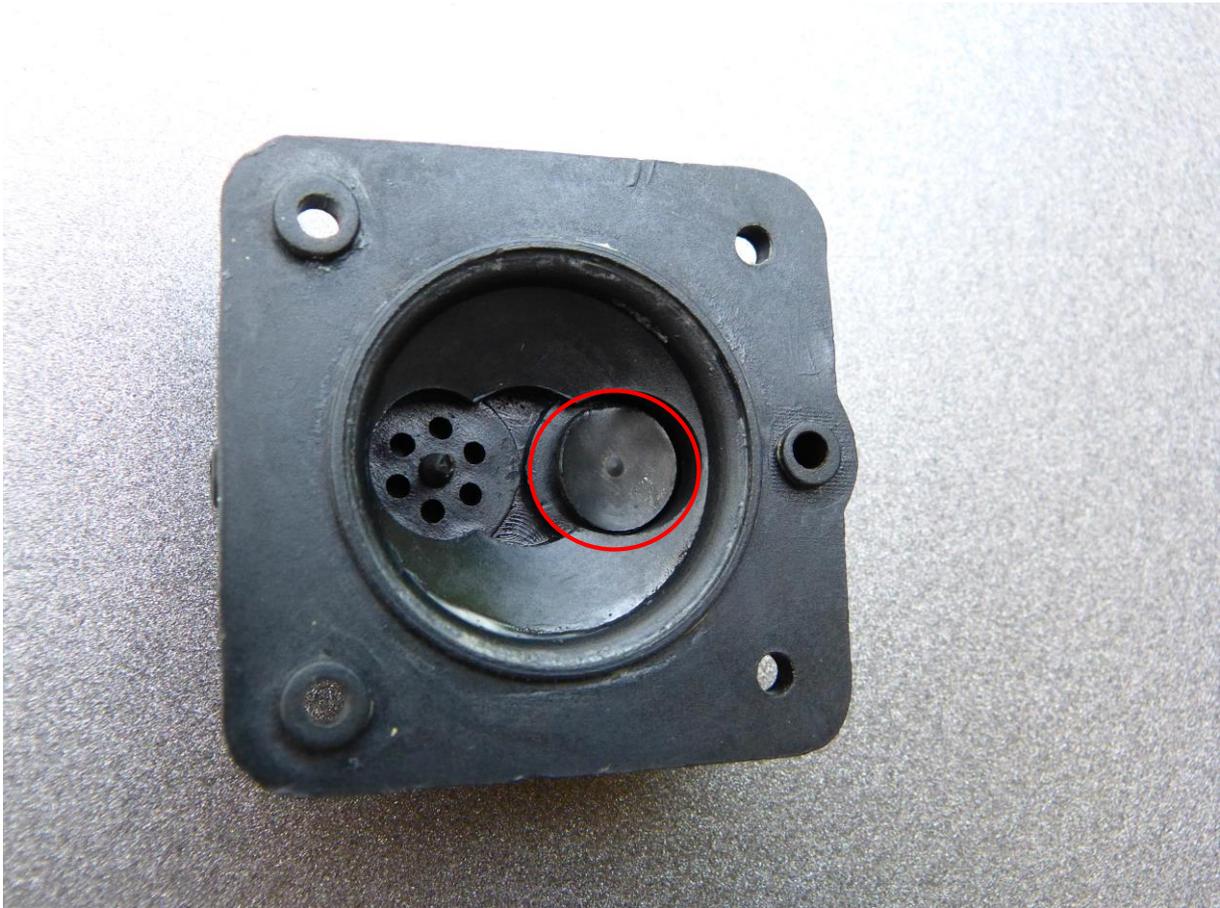
nach 5 Jahren hat die Oxy 400 den Geist aufgegeben: zu wenig Druckaufbau
=> Austausch der Verschleißteile

- Austausch der beiden Pumpmembran
- Austausch der vier Gummi-Rückschlag-Ventil-Plättchen -> siehe Foto
diese lassen sich einfach einstecken und rasten dann einfach ein.

Das ist nicht zielführend, denn die Austauschteile sind auf dem Foto klar erkennbar und in wenigen Sekunden auch von Laien ersetzbar.
